航空事故調査報告書

ロビンソン式R22Beta型JA7859

岐阜県羽島郡笠松町木曾川

平成8年2月25日

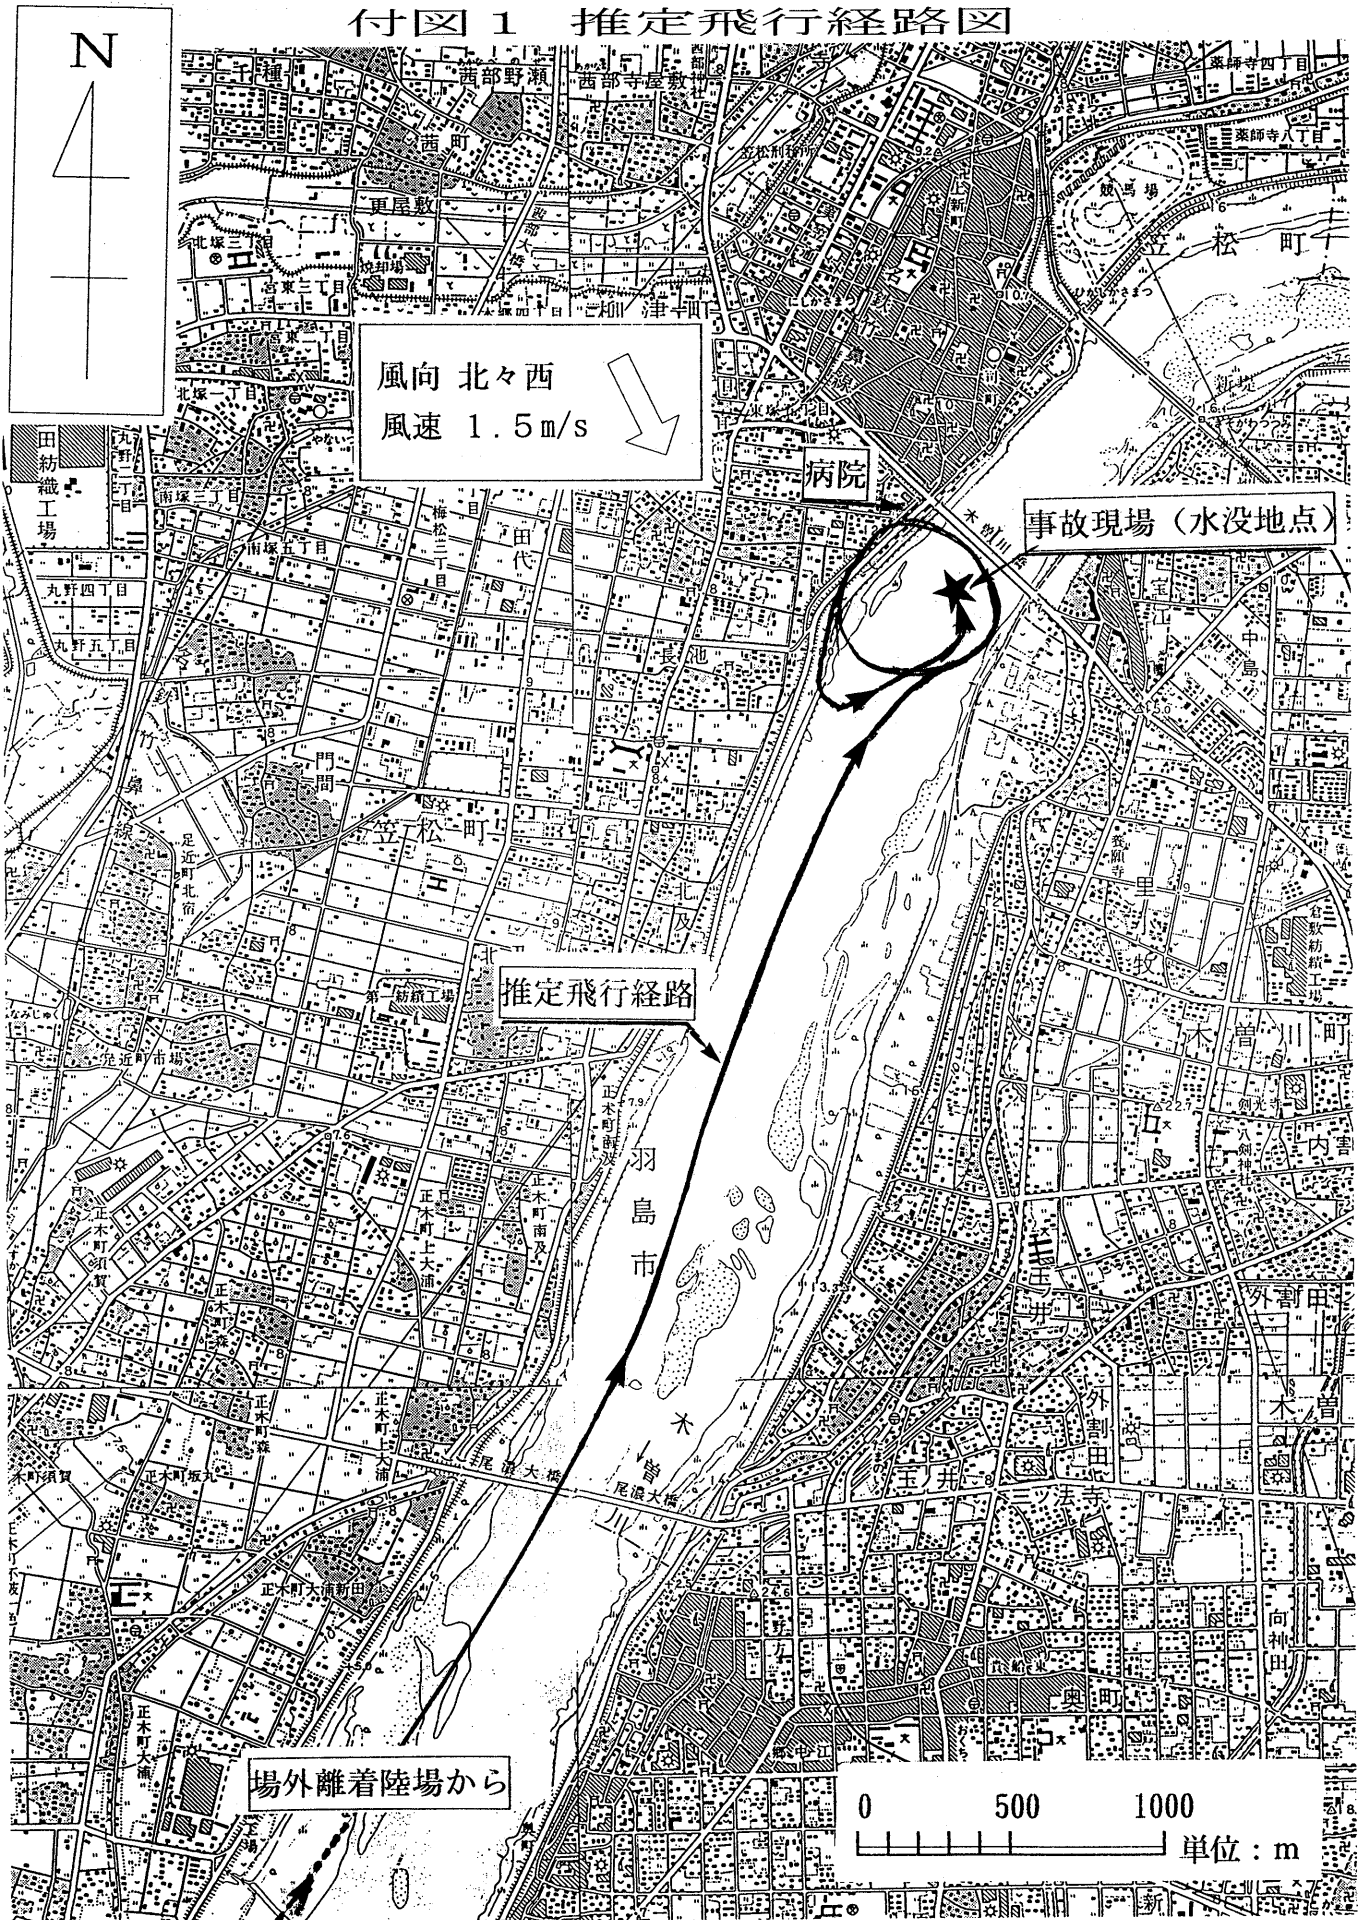
付図1 推定飛行経路図

同機は、木曾川（川幅約 4 0 0 m）の中央付近の川底（水深約 4 m）に岐阜県側に機首を北に向けて右に横転していた。

事故発生場所は岐阜県羽島郡笠松町木曾川橋から下流約 1 8 0 m の木曾川の中央付近で、事故発生時刻は 1 4 時 2 0 分ごろであった。（付図 1 参照）

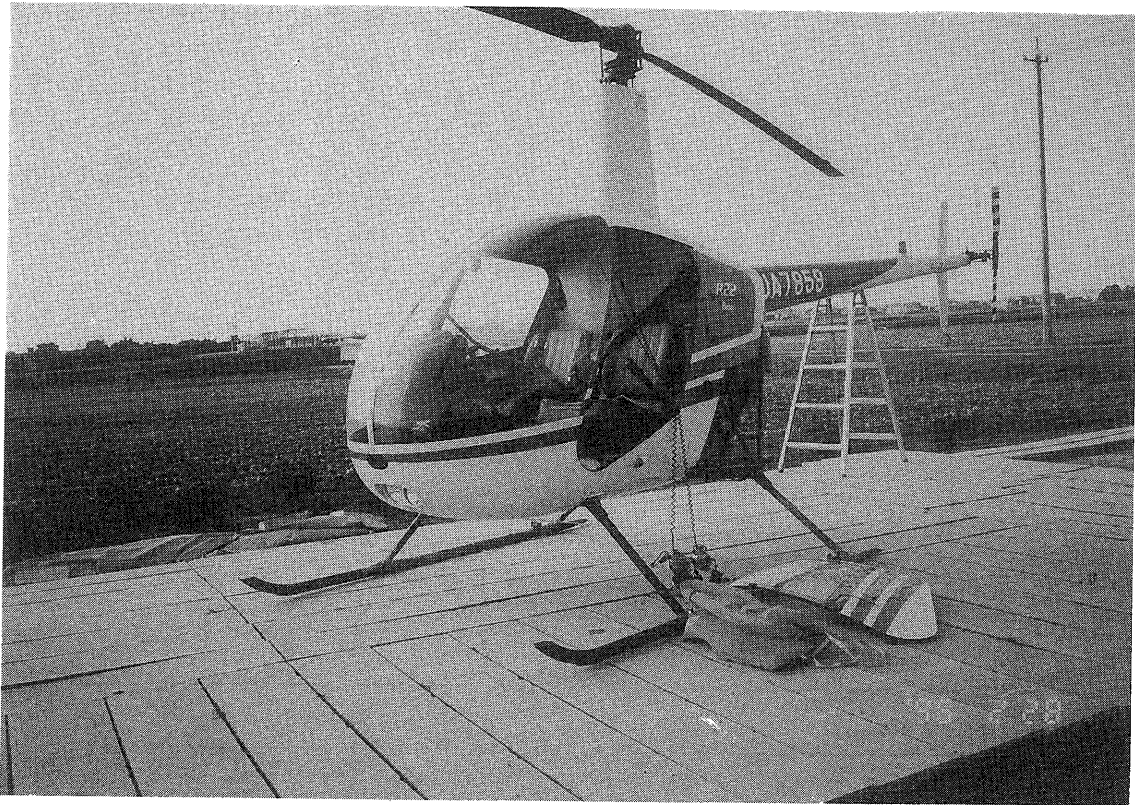
メイン・ロータ・ブレード	変 形
キャビン	変 形
テール・ロータ・ブレード	変 形
テール・ロータ・ドライブシャフト	切 損
水平安定板及び垂直安定板	変 形

写真 事故機（木曾川より回収された機体）
